Regione del Veneto  
Provincia di Padova  
**Comune di Borgo Veneto**

# PIANO DI ELIMINAZIONE DELLE BARRIERE ARCHITETTONICHE P.E.B.A.

*L.R. 12 luglio 2007 n.16 e DGRV n.841/2009*

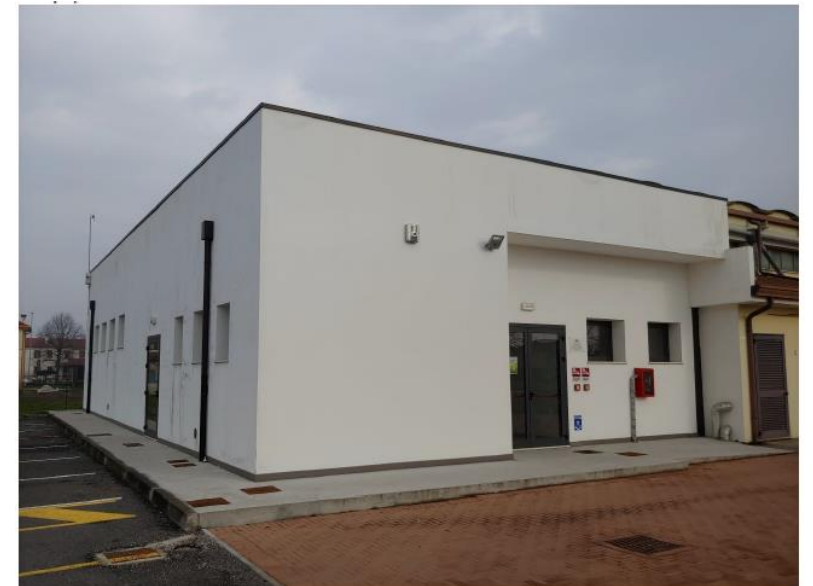
SCHEDA E.A.03.msf	Punteggio	Grado di accessibilità	
	0,96	A

VALUTAZIONE GRADO DI ACCESSIBILITA'			
Punteggi	1 - Valutazione positiva dell'aspetto indagato		
	0 - Valutazione negativa dell'aspetto indagato		
	0,5 - Lieve consistenza della problematica riscontrata o aspetto indagato parzialmente negativo		
Quantificazione grado di accessibilità	0 - 0.39	NON ACCESSIBILE	NA
	0.40 - 0.68	MEDIAMENTE ACCESSIBILE	MA
	0.69 - 1	ACCESSIBILE	A

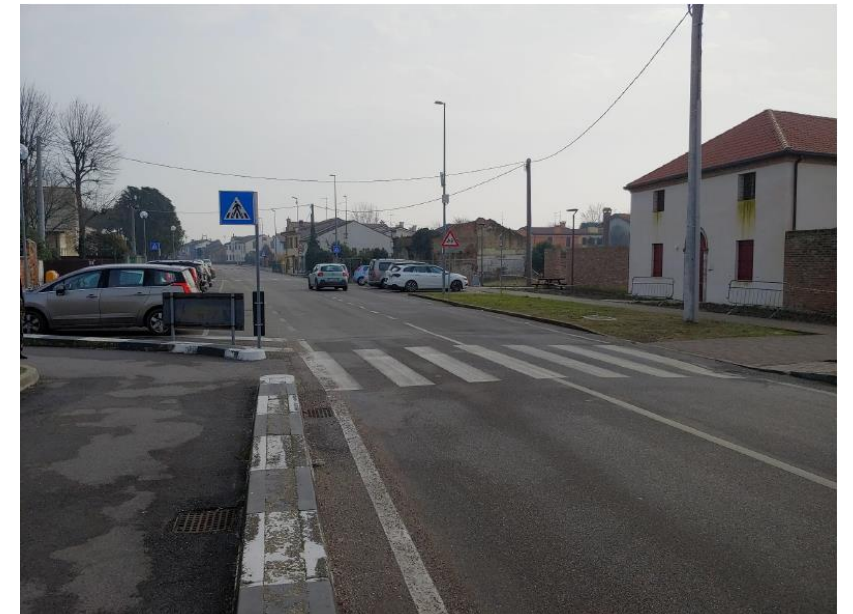
SCHEDA SP.I.12.sal AUCS01	Punteggio	Grado di accessibilità	
	0,90	A

VALUTAZIONE GRADO DI ACCESSIBILITA'			
Punteggi	1 – Valutazione positiva dell'aspetto indagato		
	0 – Valutazione negativa dell'aspetto indagato		
	0,5 – Lieve consistenza della problematica riscontrata o aspetto indagato parzialmente negativo		
Quantificazione grado di accessibilità	0 – 0.39	NON ACCESSIBILE	NA
	0.40 – 0.68	MEDIAMENTE ACCESSIBILE	MA
	0.69 – 1	ACCESSIBILE	A

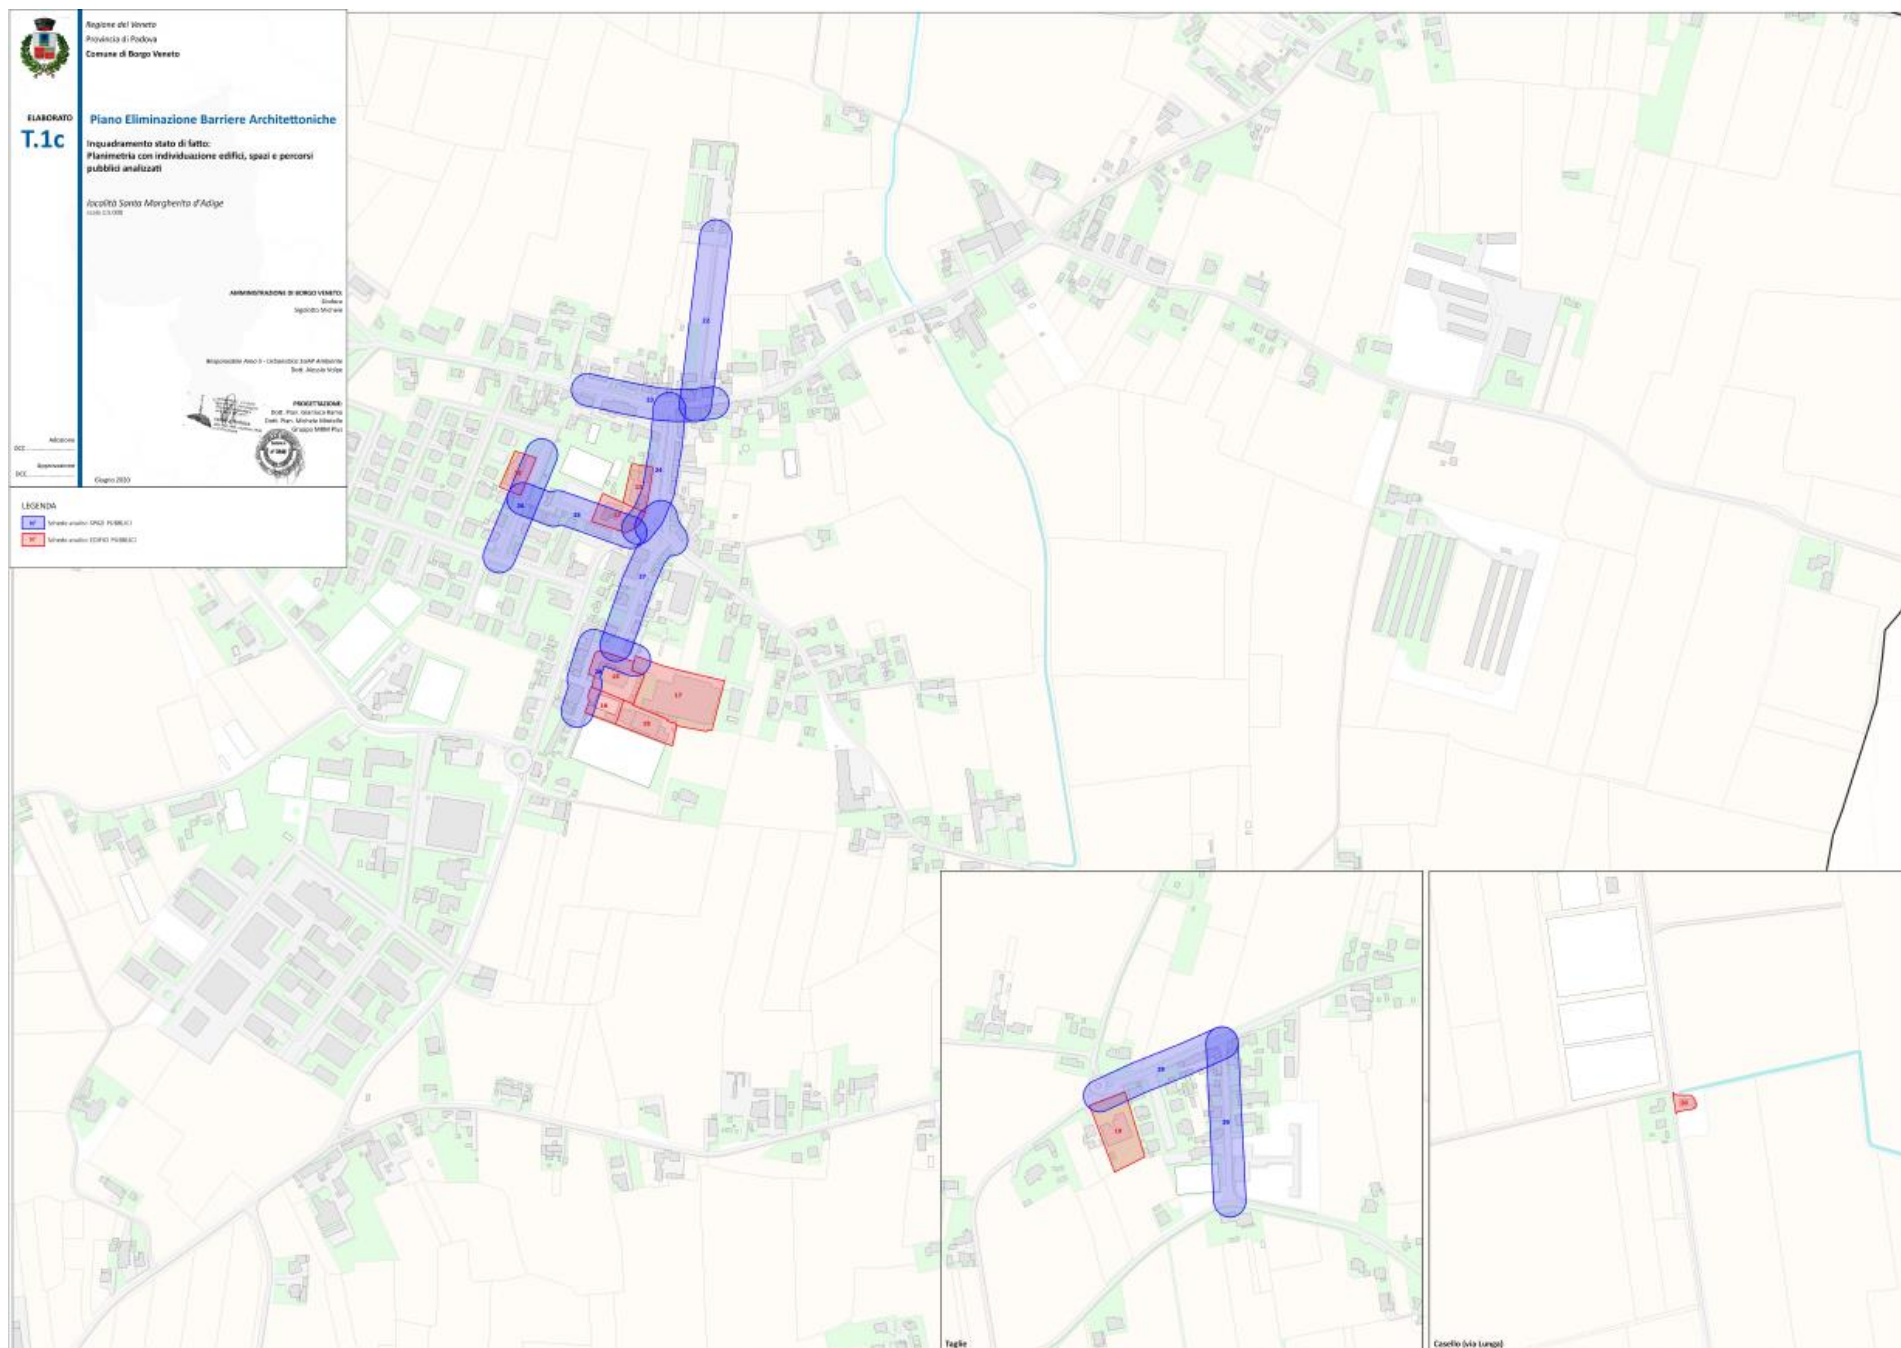
Tavola 1C Inquadramento stato di fatto: planimetria con individuazione edifici, spazi e percorsi pubblici analizzati

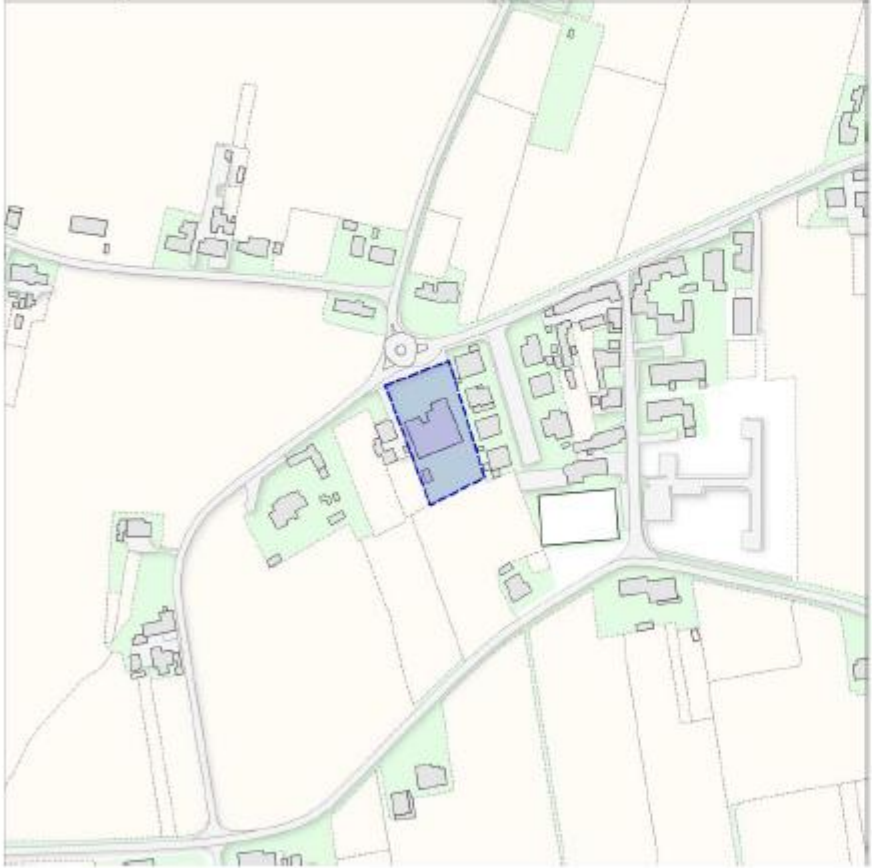
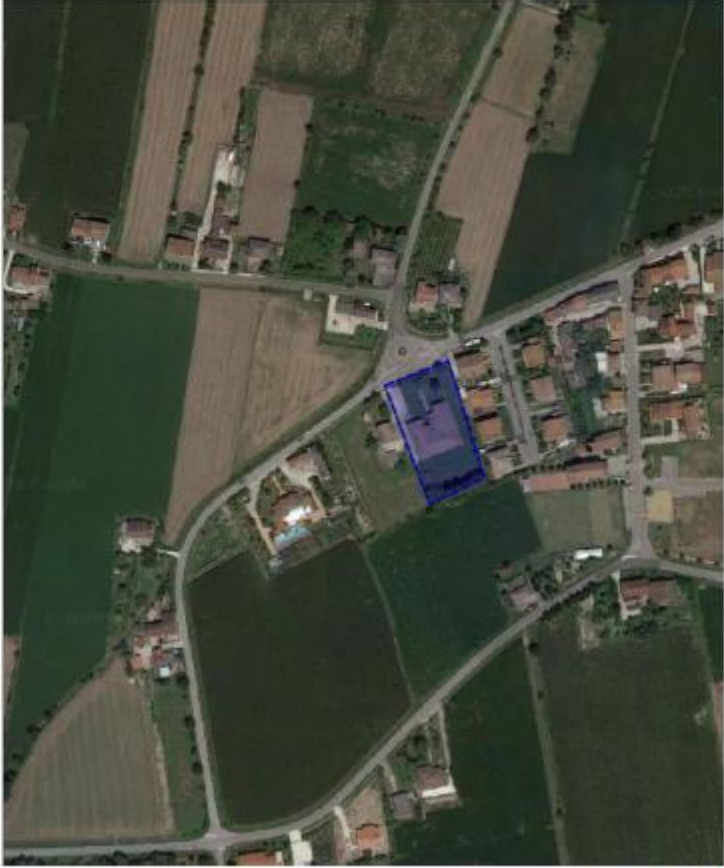
scala 1:5.000

N. scheda E.I.19.sma	Codice edificio I	
Funzione	Ex scuole	
Indirizzo	Via Risorta (S. Margherita d'Adige)	
Gradi di accessibilità	A	
Planimetria generale di interventi

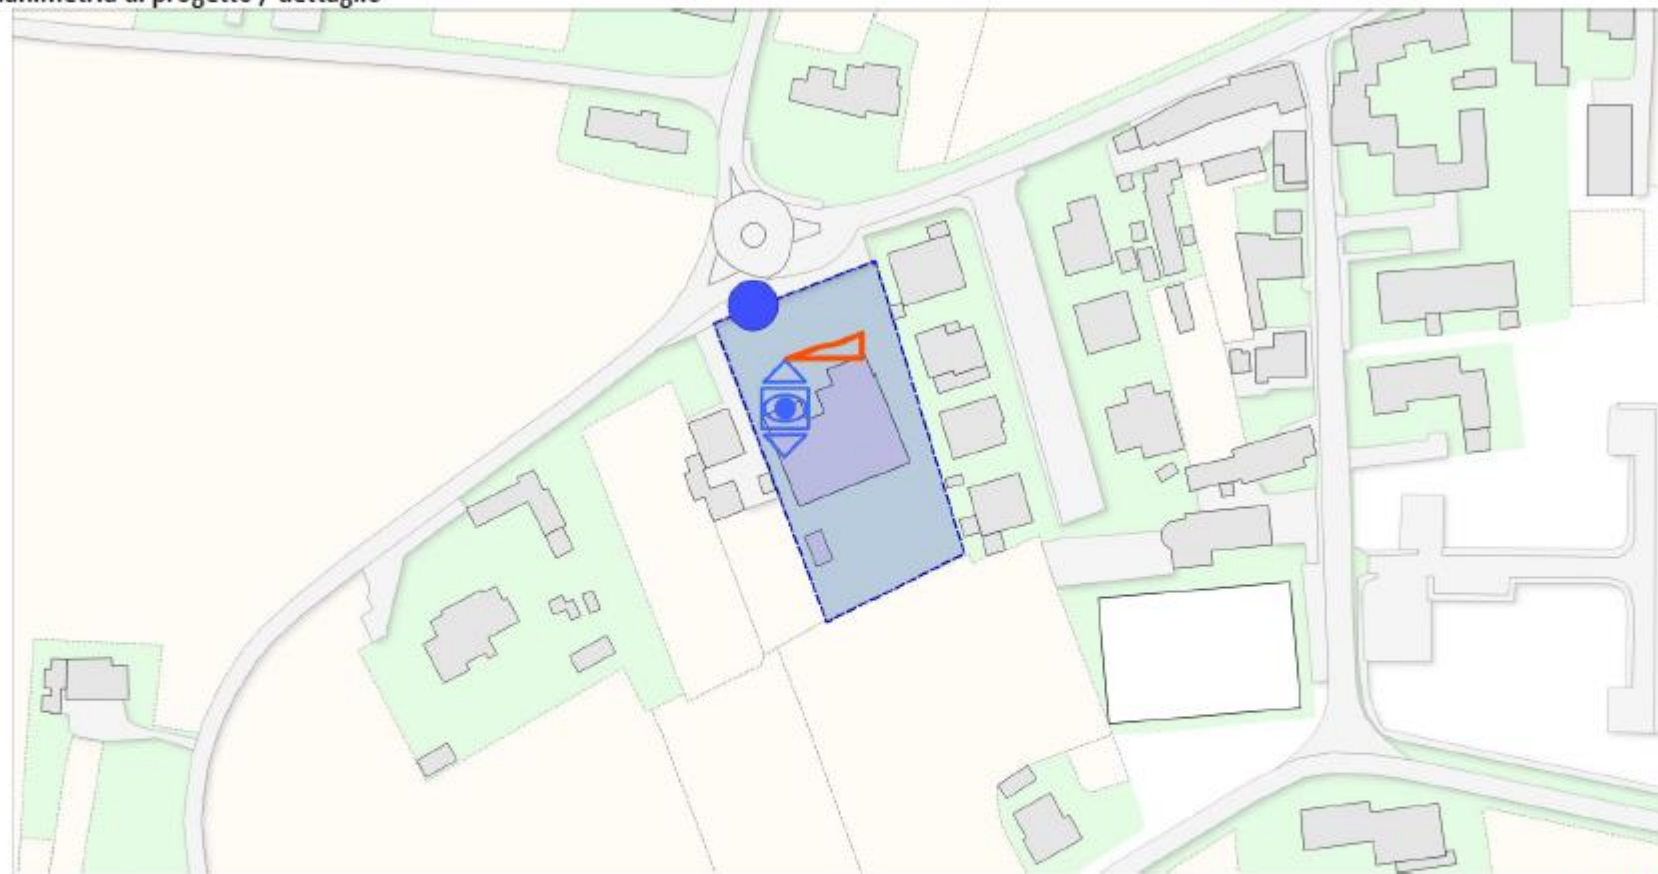
scala 1:2.000

Planimetria di progetto / dettaglio

Descrizione e quantificazione degli interventi da realizzare

- Posto auto riservato
- Segnaletica di accessibilità
- Realizzazione della rampa di accesso

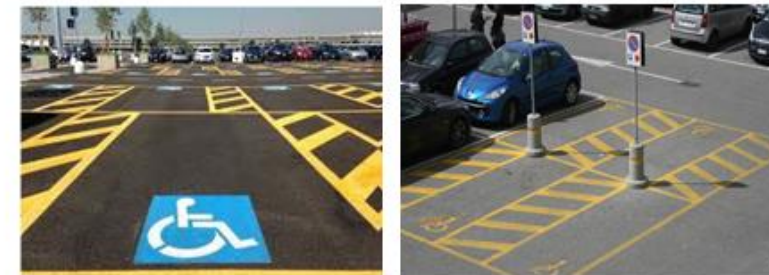
Esempio di SEGNALETICA ORIZZONTALE/CARTELLONISTICA

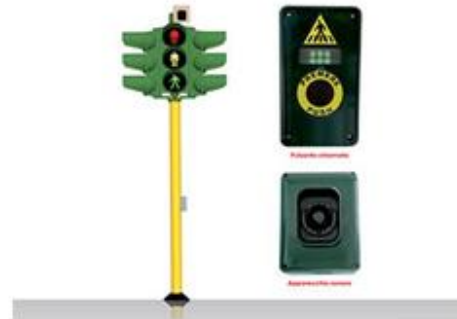
## 5 IMPIANTO SEMAFORICO PEDONALE

- Pulsante di chiamata del verde pedonale; è un pulsante che chiama e anticipa il verde pedonale, nei limiti concessi dal ciclo minimo. In caso di semaforo solo per i pedoni, si consiglia che l'impianto semaforico sia di norma spento e si accenda solo in corrispondenza della chiamata. Il dispositivo di chiamata del verde pedonale deve essere posto ad un'altezza di circa 1,20 m, essere facilmente attivabile da persone con problemi motori alle mani ed essere di colore in forte contrasto rispetto al fondo, per essere facilmente individuabile anche dagli ipovedenti e dai non udenti.

- Dispositivi vibratili per ipovedenti e non udenti; al pulsante di chiamata viene associato un dispositivo con vibrazione tattile in corrispondenza della fase di verde pedonale.

- Dispositivi acustici per ipovedenti; dispositivi acustici associati alla sola fase di verde pedonale, con la tonalità del suono correlata al rumore di fondo. In pratica il dispositivo è dotato di un sistema di autoregolazione dell'emissione sonora, che aumenta o diminuisce d'intensità in relazione all'intensità acustica prodotta dal rumore del traffico veicolare in transito; tale dispositivo è utile dove il traffico veicolare alterna momenti di particolare intensità (ore di punta) a momenti di particolare quiete (di notte).

Ripetizione semaforo pedonale per i non udenti; si consiglia di ripetere i colori delle lanterne semaforiche, in corrispondenza del pulsante di chiamata, per favorire la percezione alle persone non udenti

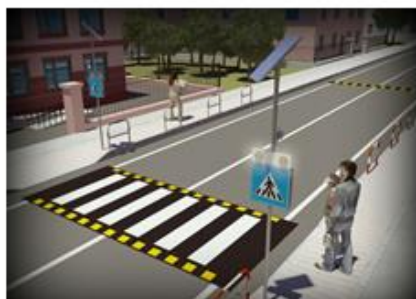
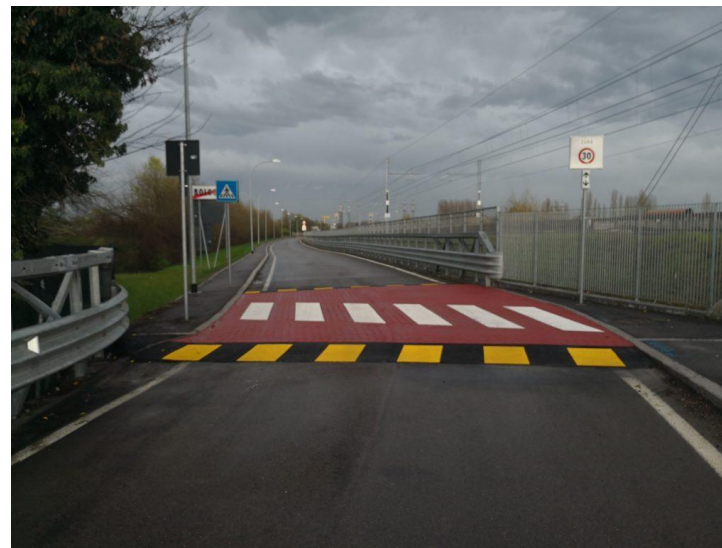
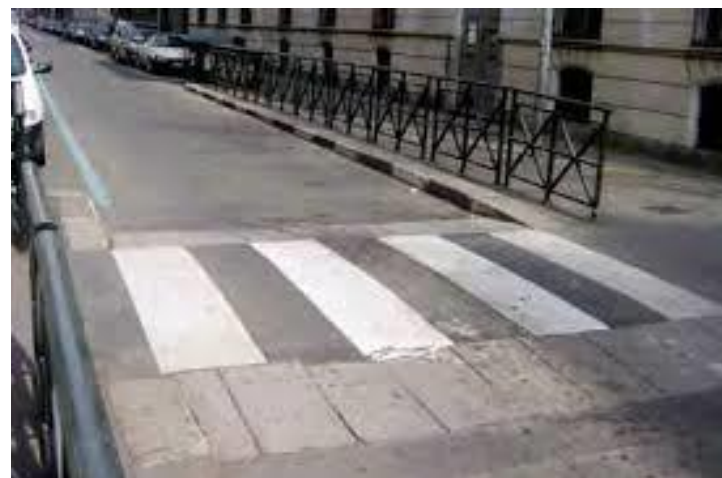
Tab. Caratteristiche attraversamento pedonale (parte I) Linee guida ACI

L'applicazione di tale dispositivo consente un'adeguata riduzione di velocità degli autoveicoli e permette contemporaneamente la massima accessibilità all'utenza debole.

CARATTERISTICHE FUNZIONALI DEGLI ATTRAVERSAMENTI PEDONALI		
DESCRIZIONE	STANDARD	INFORMAZIONI ADDIZIONALI
<b>pl %</b> = Pendenza longitudinale al senso di attraversamento del pedone	Massimo <b>5%</b>

<b>pt %</b> = Pendenza trasversale al senso di attraversamento del pedone	Massimo <b>2%</b>	valore che garantisce il deflusso delle acque piovane sull'attraversamento, soprattutto in caso di ampi attraversamenti, e non provoca disagi ai pedoni

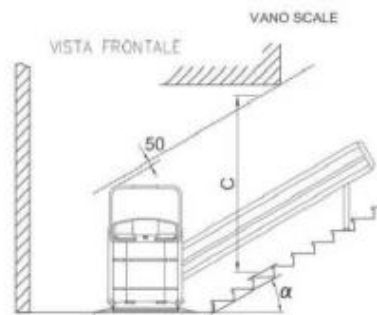
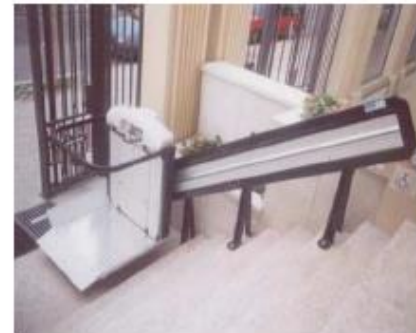
## Servoscala

Si tratta di apparecchiature che consentono il superamento delle scale con la carrozzina ma presentano una serie di svantaggi per i quali si ritiene debbano essere installati solo dove non siano utilizzabili soluzioni alternative. Quando si inserisce un servoscala a piattaforma è fondamentale considerare anche lo spazio di sbarco e manovra della carrozzina sui pianerottoli di partenza e di arrivo.

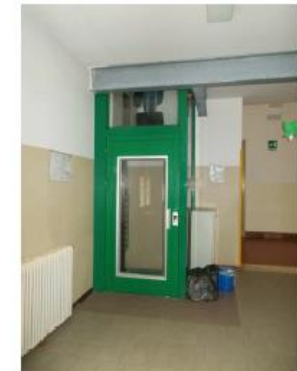
Esempio elevatore interno edificio

Si tratta di piattaforme, il più delle volte dotate di pareti o anche di una vera e propria cabina, che si muovono verticalmente su guide, con trazione elettrica o idraulica molto simile a quella di un normale ascensore. La caratteristica principale della piattaforma elevatrice è quella di FUNZIONARE A "uomo presente" e di avere una velocità limitata (max 0,15m/sec).
